GRAU EN ARQUITECTURA TÈCNICA I EDIFICACIÓ
TREBALL DE FI DE GRAU

DIAGNOSI I PROPOSTA DE REHABILITACIÓ DE CASA UNIFAMILIAR
AL MUNICIPI DE LA SELVA DEL CAMP

Projectista/es: Arcadio Villadén Borrego
Director/s: Ricardo Gomez Val
Convocatòria: 22 de Setembre de 2017

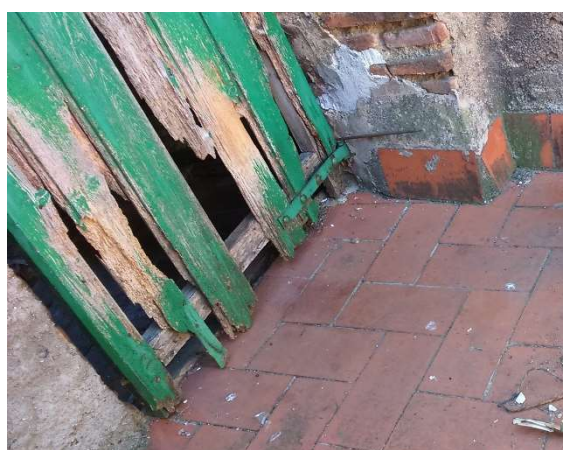
Quasi tots els bastiments de fusta de les finestres presenten símptomes d'envelliment i deteriorament per l'acció del sol i els agents atmosfèrics al llarg del temps. La porta exterior que dona accés a la terrassa de l'últim pis ha perdut part de la fusta que la formava.

F5. Porta exterior que ha patit trencaments.

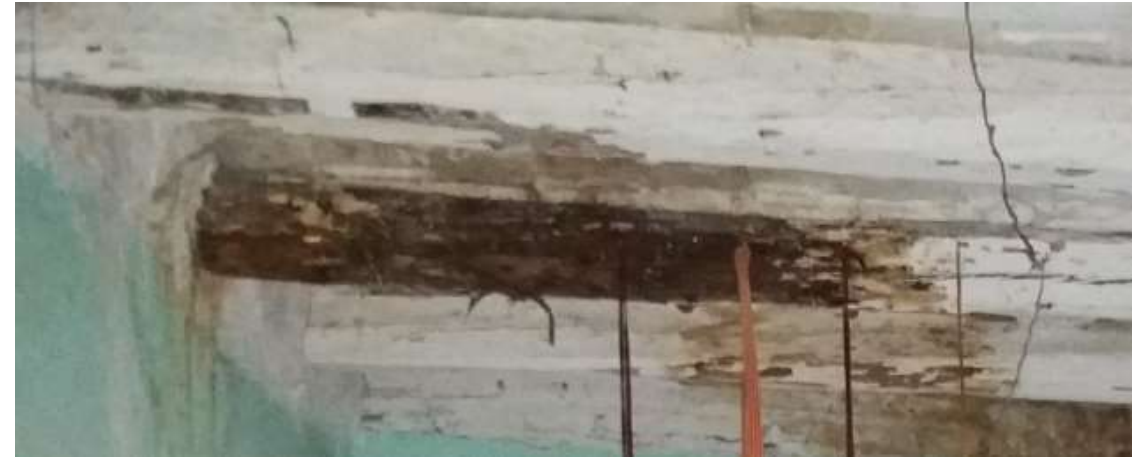
Aparició d'una gotera que es troba a la terrassa de l'últim pis, i afecta als sostres i parets de dos nivells inferiors degut a que el sostre del segon pis no està preparat per ser impermeable.

Ja que el sostre que forma el terra de la terrassa de l'últim pis no es va construir per a que fes funció de coberta, i al desgast del pas dels anys, es va originar una gotera que es va tractar de corregir col·locant a sobre un nou paviment de rasilla, el qual va ser ineficaç ja que es va executar sense posar cap capa impermeable.

H3. Desperfectes al sostre de planta segona per filtracions d'aigua de la terrassa de planta àtic.

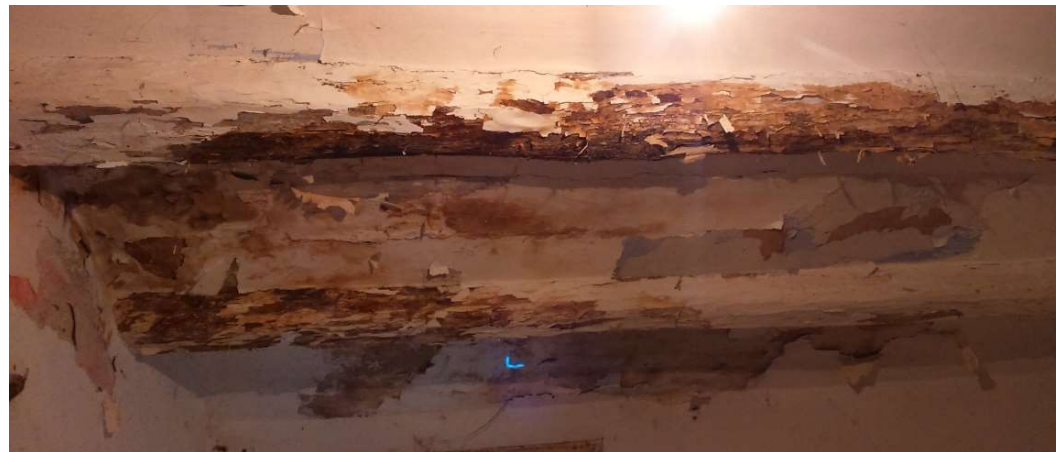
H1. Desperfectes al sostre de planta primera per filtracions d'aigua de la terrassa de planta àtic.

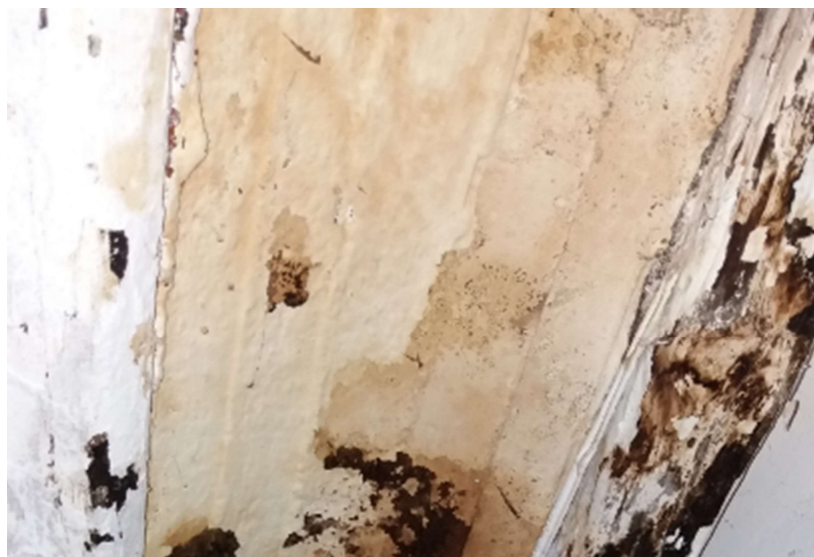
També s'ha trobat una antiga gotera (H2) al voltant del conducte per extreure els fums de la llar de foc que va ser solucionada segurament quan es va executar la nova coberta.

H2. Humitat antiga de gotera no activa a sostre de planta segona.

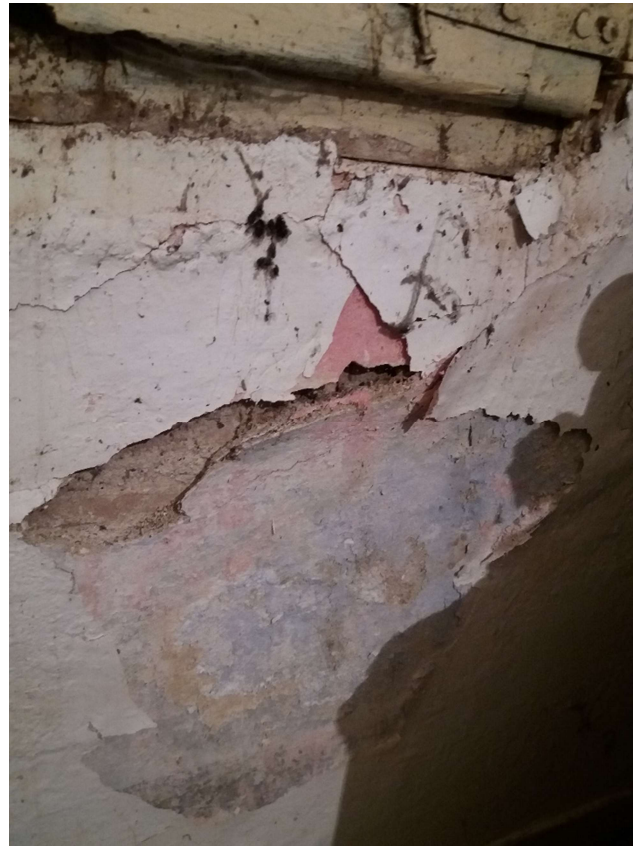
Sota la finestra del dormitori de matrimoni del segon pis, el revestiment s'ha disgregat deixant exposat la paret de maó que hi ha al darrere.

La causa d'aquesta lesió ha estat l'aigua filtrada per una mala execució a l'hora de col·locar la finestra que ha anat calant per la paret fins a estovar els materials i provocar que el revestiment es separi dels maons.

H4. Disgregació de material degut a filtracions d'aigua.

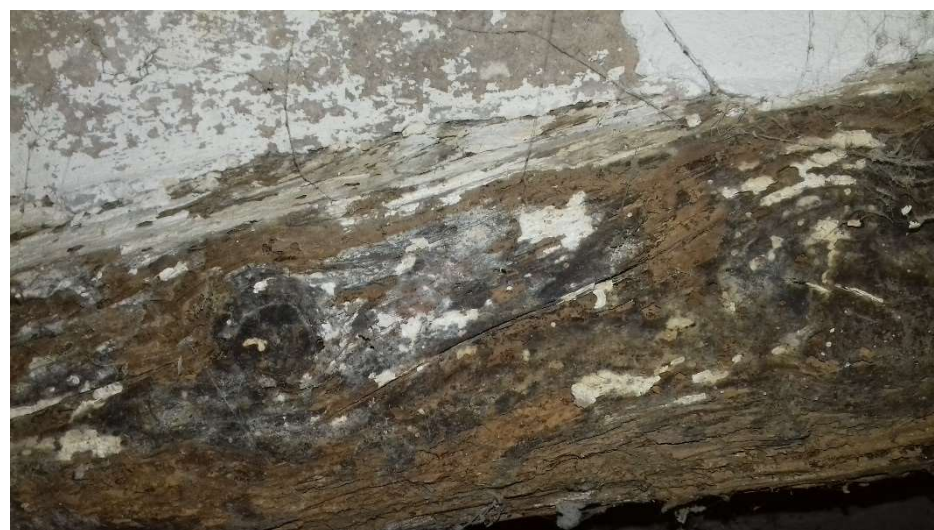
També hi ha podriments a bigues del sostre de planta baixa, ja que al ser una zona sense llum i estar en contacte amb l'exterior ha absorbit la humitat ambiental.

P1. Podriment a biga de planta baixa per estar exposada a un ambient humit.

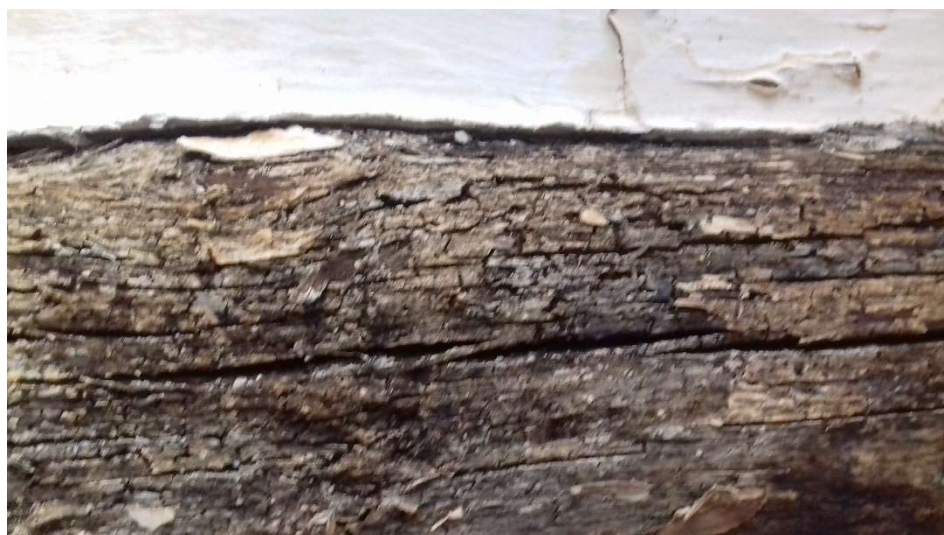
A part de provocar desperfectes als sostres i parets, les goteres que hem mencionat han ocasionat que l'aigua filtrada sigui absorbida per les bigues de la zona afectada i s'hagin produït podriments que han comportat una pèrdua de secció de les bigues i de la seva capacitat de càrrega.

P2. Podriment a biga de planta primera degut a les filtracions d'aigua d'una gotera.

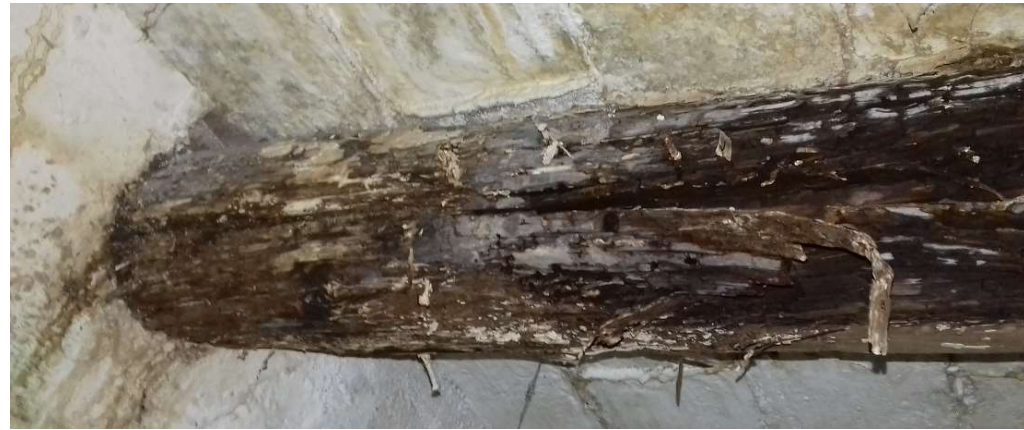
P3. Podriment i pèrdua de secció de biga per filtracions d'aigua del pis superior.

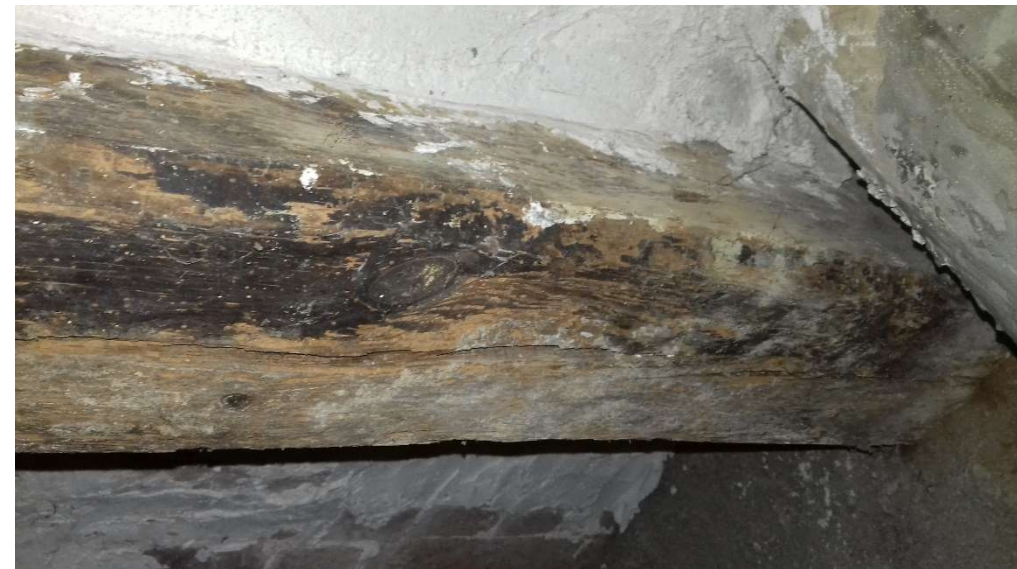
C1. Profunditat de clivella al voltant de 3,60cm. Espessor 0,5cm.

En algunes bigues s'han observat clivelles que poden comportar una pèrdua de resistència en els esforços que ha de suportar la biga. Solen aparèixer a la part inferior de la biga, però també se n'han trobat a les cares laterals.

Els casos detectats semblen ser provocats per les tensions internes que apareixen en el procés d'assecament de les bigues.

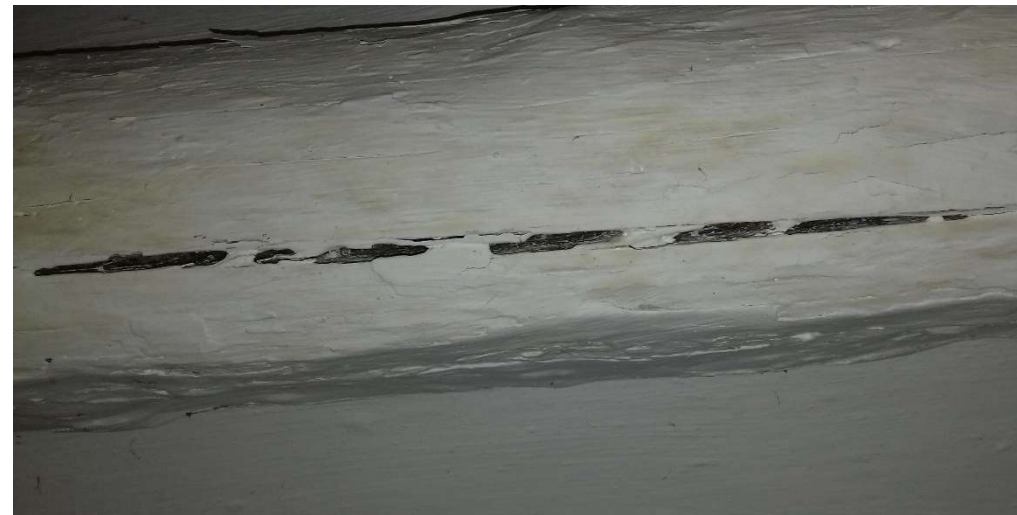
C2. Profunditat de clivella al voltant de 1,15cm. Espessor 0,5cm.

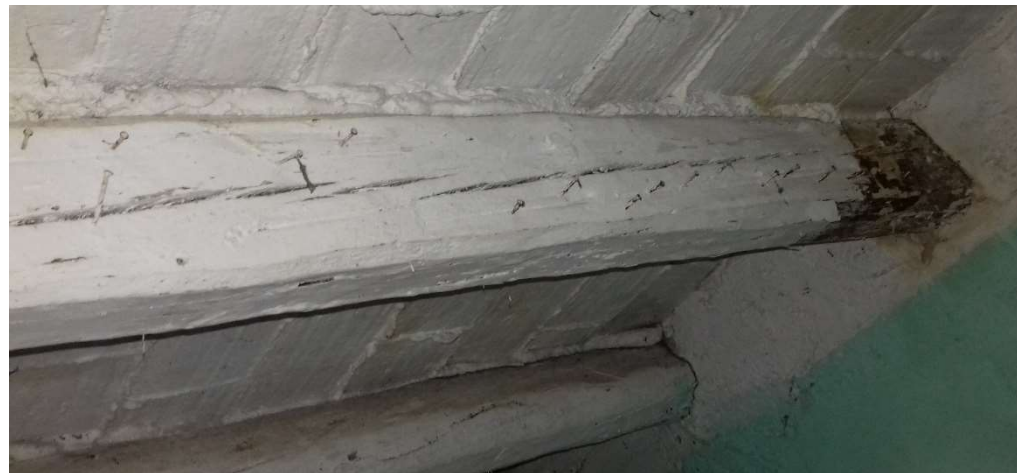
C3. Profunditat de clivella al voltant de 1,10cm. Espessor 0,35cm.

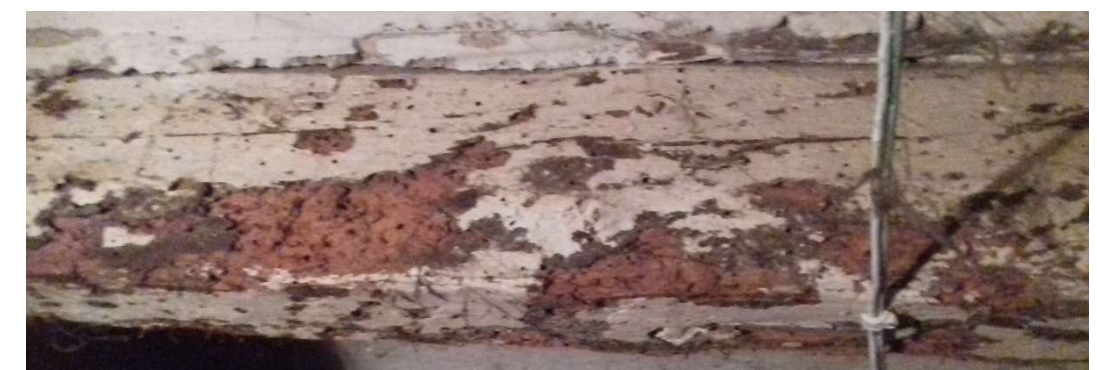
Al colpejar la fusta obtenim un so de fusta massissa, i per la quantitat d'orificis que es poden observar clarament, es tracta de corcs.

No s'han trobat residus al voltant de les bigues, tampoc s'escolten signes d'activitat dels insectes i els orificis presenten un color fosc, indicatiu de que els corcs ja no hi son.

Ck1. Presència de corcs a biga del sostre de planta baixa.

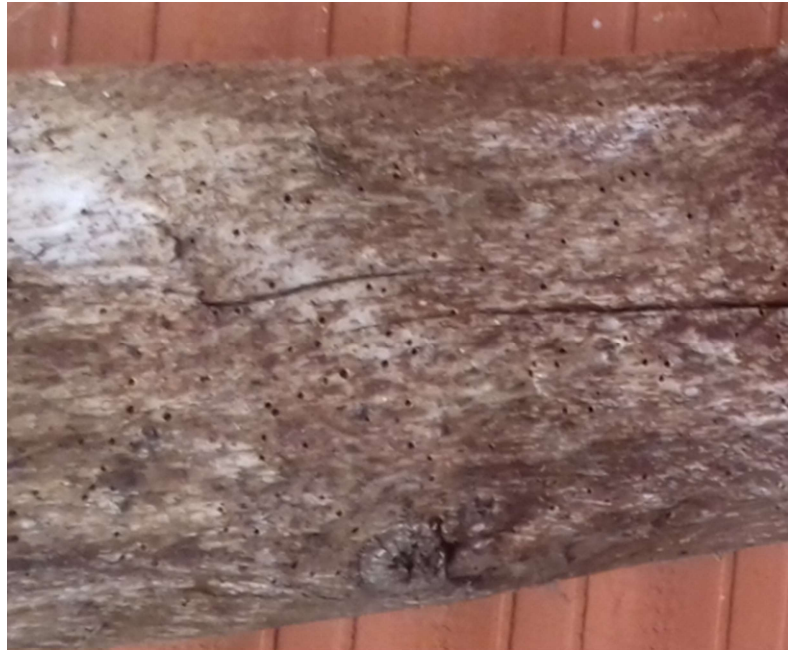
Ck2. Presència de cros a biga de sostre de planta segona.

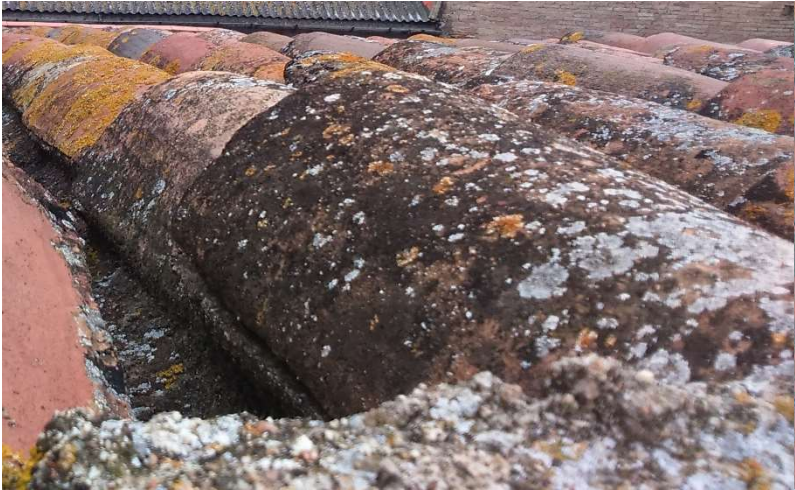
Amb el pas del temps han aparegut líquens a les teules de la coberta i a les peces que formen el paviment de la terrassa exterior de l'última planta.

Vista superior de la coberta de l'edifici.

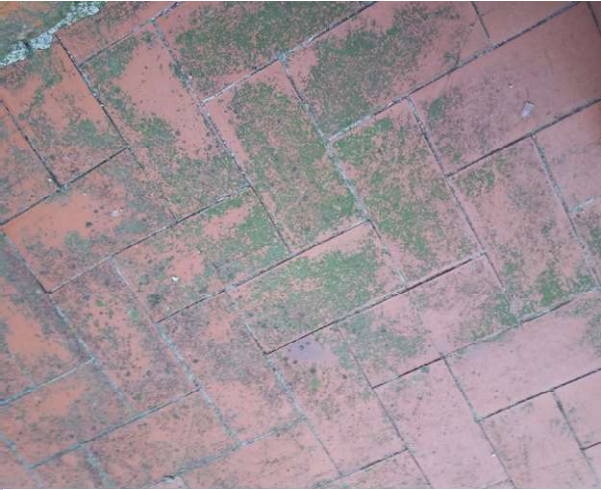
Terrassa de la planta àtic.

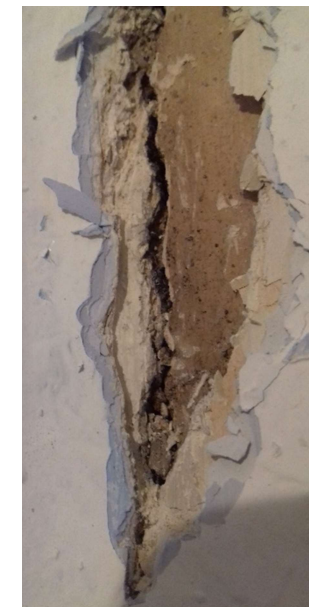
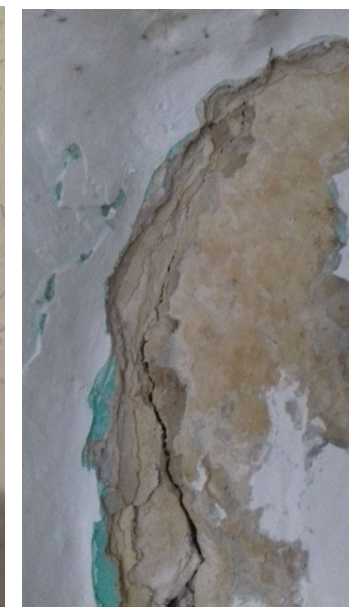
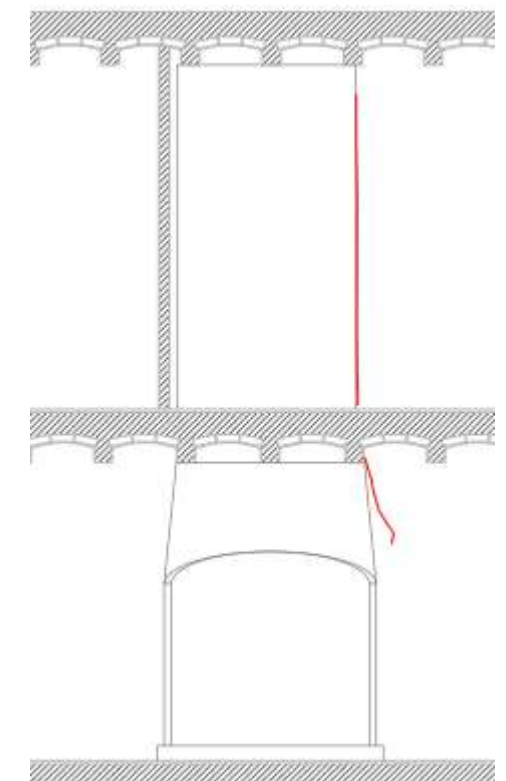
Esquerdas verticals en murs sota jàssera de fusta, al punt més alt el gruix arriba fins als 2'2mm i al més baix als 0'5mm, la llargària es 1'83m. Formada a causa de l'acció mecànica a la que estan sotmesos els murs per el sostre superior.

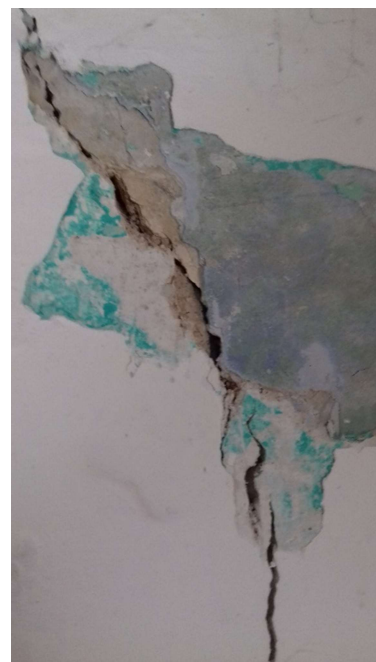
E1. Espessor 1mm.

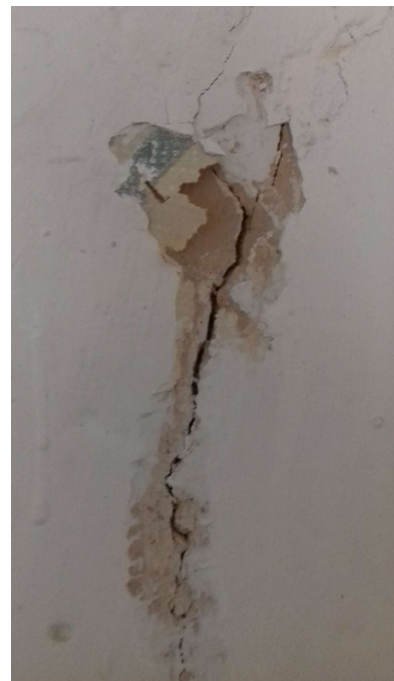
E2. Espessor 1.1mm

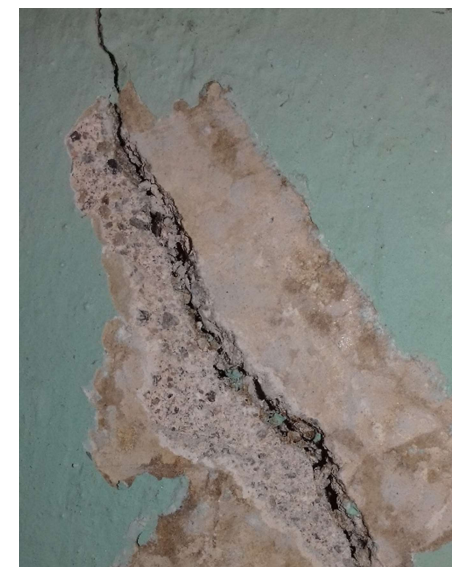
Les més importants, són les que s'han format als murs laterals de l'edifici, que poden arribar a tenir un gruix de 5mm, si ens fixem en el conjunt de les esquerdes, veiem que tendeixen a dibuixar una forma parabòlica, indicatiu d'un arc de descàrrega degut a assentaments.

E3. Espessor 2mm.

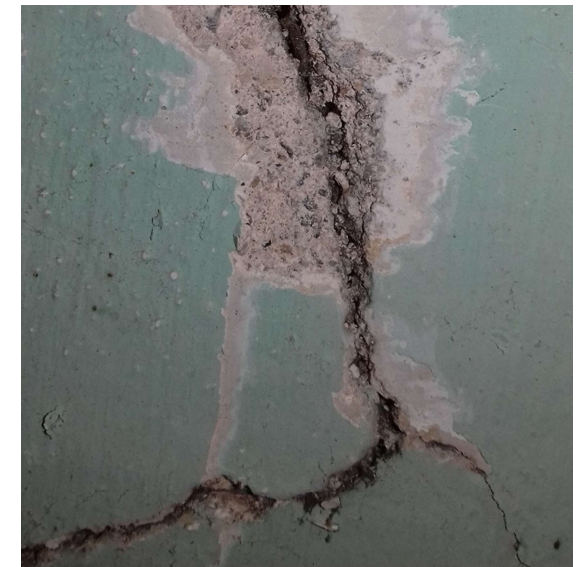
E4. Espessor 3mm.

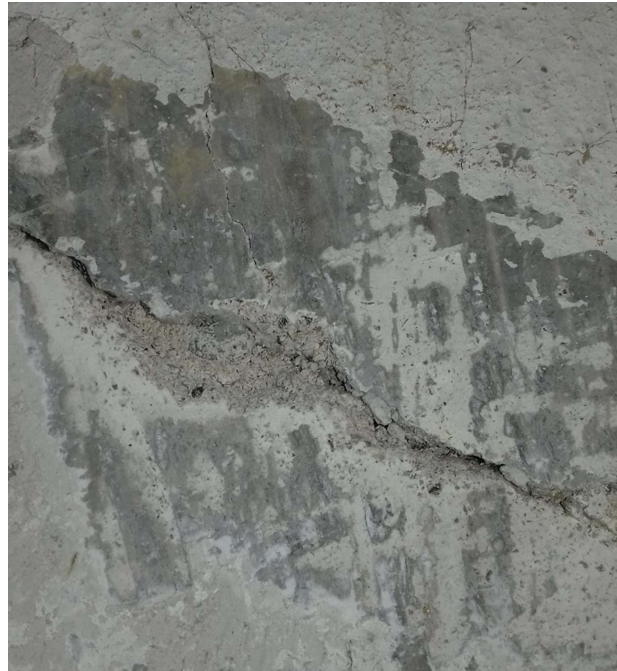
E6. Espessor 1.4mm.

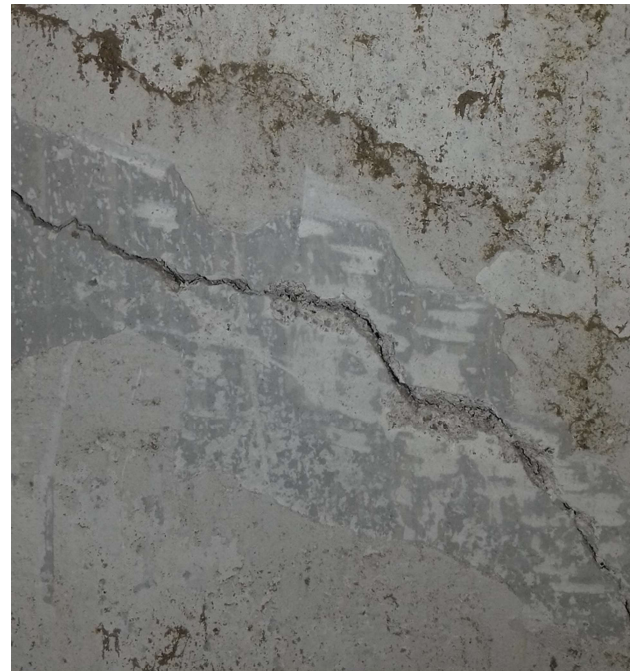
E7. Espessor 1.5mm.

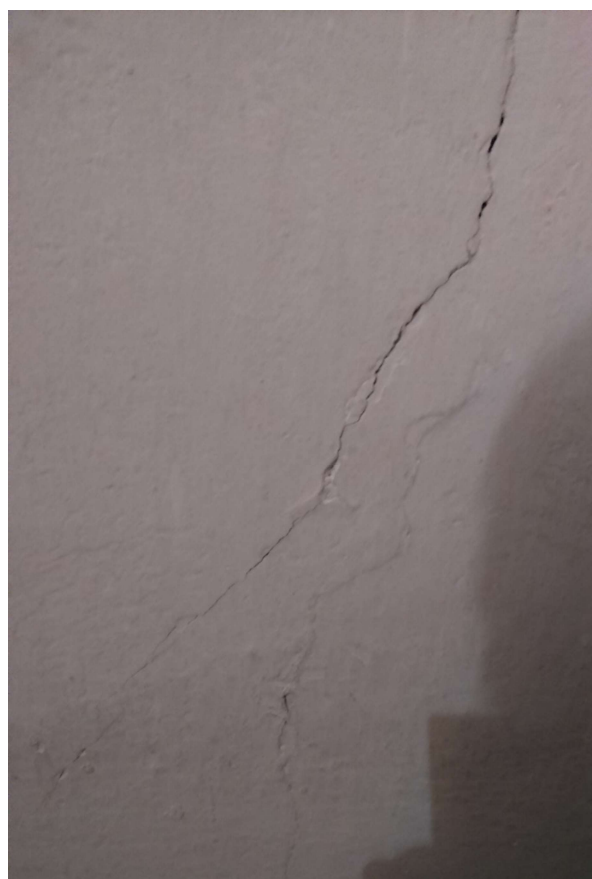
A la part on hi ha el maó vist col·locats sobre el seu cantell es difícil saber si hi ha esquerdes que ens puguin ajudar a definir la lesió, s'ha inspeccionat les juntes ja que es el lloc més feble i per on trencaria si hi hagués trencaments, però no s'ha trobat res. El gruix va minvant en sentit ascendent: E5 -> 5mm, E4 -> 3mm, E3 -> 2mm.

E8. Espessors de 3 a 2mm.

Les fissures que hem trobat son superficials, aquestes lesions es solucionaran raspant la zona afectada i tornant a posar-hi revestiment.

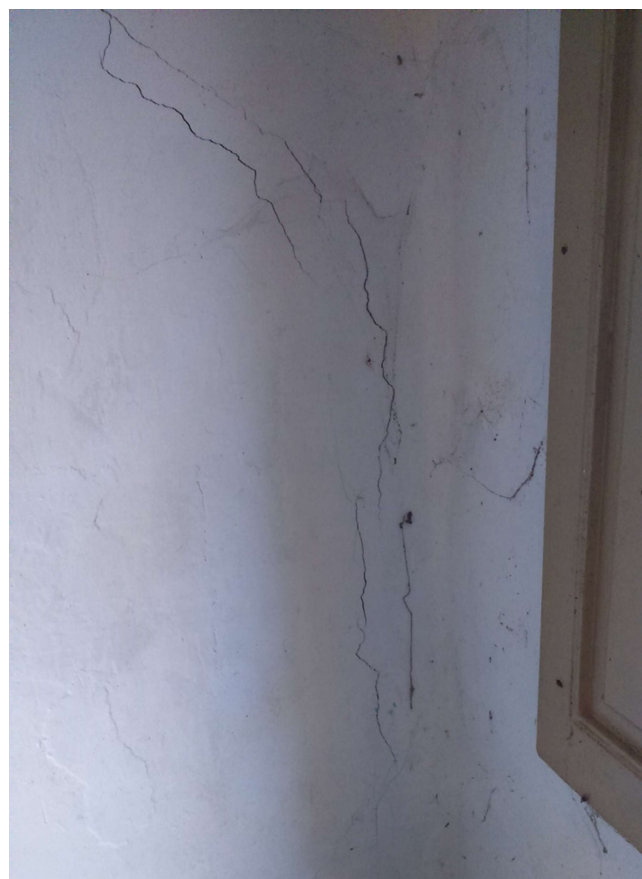
E9. Espessors de 2 a 0.5mm.

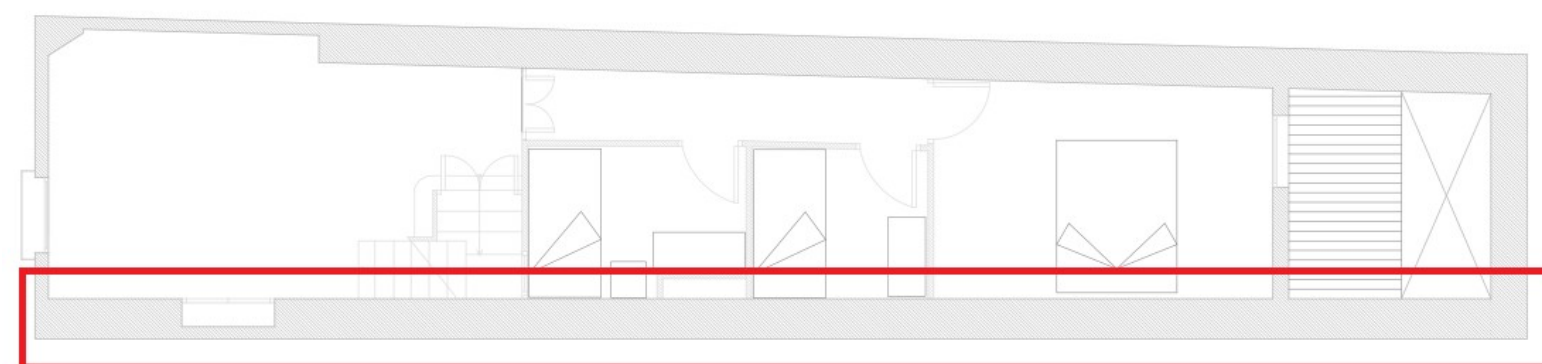
Paret de planta primera afectada.

Fotografies en estances situades a cada extrem d'una mateixa planta, veiem que les esquerdes s'inclinen intentant trobar-se en un punt.

Veiem com les esquerdes de les parets insinuen l'assentament al que està sotmès l'edifici. Igual que en el cas anterior, les esquerdes van reduint el seu gruix en sentit ascendent.

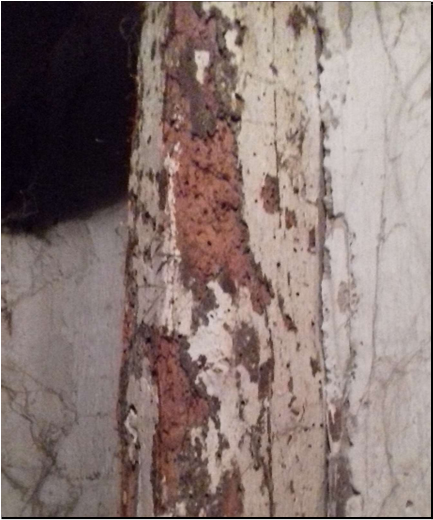
Biga en estança amb ambient humit. Afectada per corcs i per pudricions, ha saltat part del recobrimnt y de la fusta de la biga.

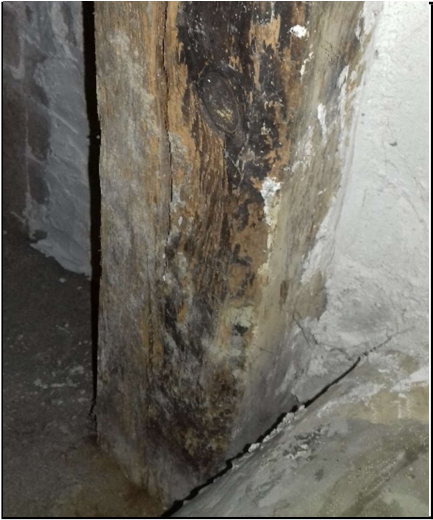
Biga trencada		Curvatura de la cara	Fibres revirades	
Nusos				
Gemmes (en cm)	Longitud			
	Amplada máx.			
	Car. o máx.			
	Situació			
Fendes (en cm)	Longitud	Tot el llarg de la biga		
	Profunditat	3.64	3.71	3.61
	Cara	Cara inferior

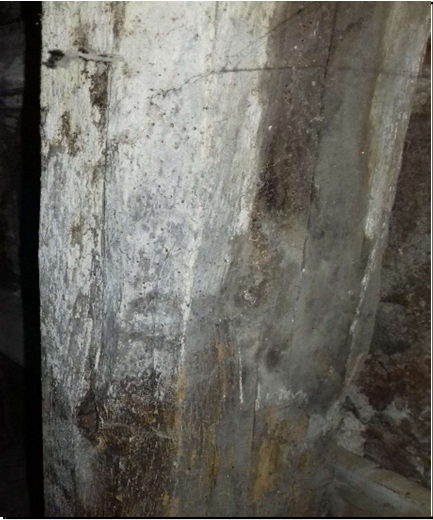
Biga trencada		Curvatura de la cara	Fibres revirades	
Nusos				
Gemmes (en cm)	Longitud			
	Amplada máx.			
	Car. o máx.			
	Situació			
Fendes (en cm)	Longitud	Tot el llarg de la biga		
	Profunditat	Inferior a 0.5cm		
	Cara	En cares inferior i lateral

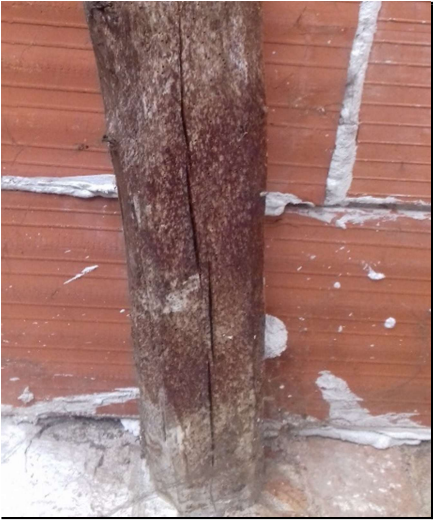
Biga trencada		Curvatura de la cara	Fibres revirades
Nusos	Nus a la cara inferior, a prop de la fenda de la part central, amb un diàmetre al voltant dels 2.65cm		
Gemmes (en cm)	Longitud		
	Amplada máx.		
	Car. o máx.		
	Situació		
Fendes (en cm)	Longitud	11	3050
	Profunditat	1.37	1.612.72
	Cara	Cara inferior

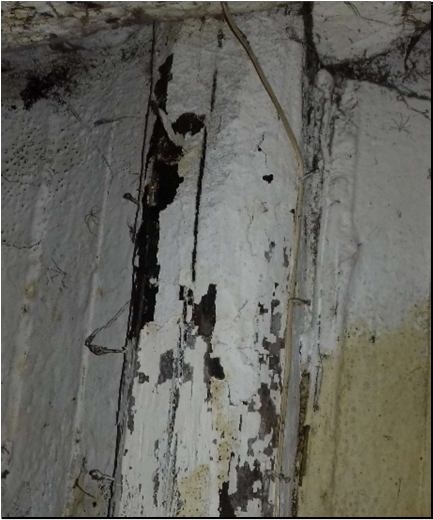
Biga trencada		Curvatura de la cara	Fibres revirades
Nusos			
Gemmes (en cm)	Longitud		
	Amplada máx.		
	Car. o máx.		
	Situació		
Fendes (en cm)	Longitud	22	24
	Profunditat	3.71	3.16
	Cara	Inferior	Inferior

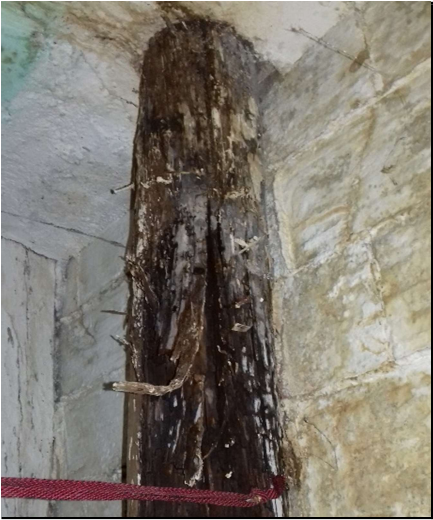
Biga en contacte amb l'aigua procedent d'una gotera. La part afectada per la gotera té una humitat molt elevada i mostra signes de pudrició i atac de corcs, el revestiment ha saltat i s'observa una pèrdua de reducció de la secció.

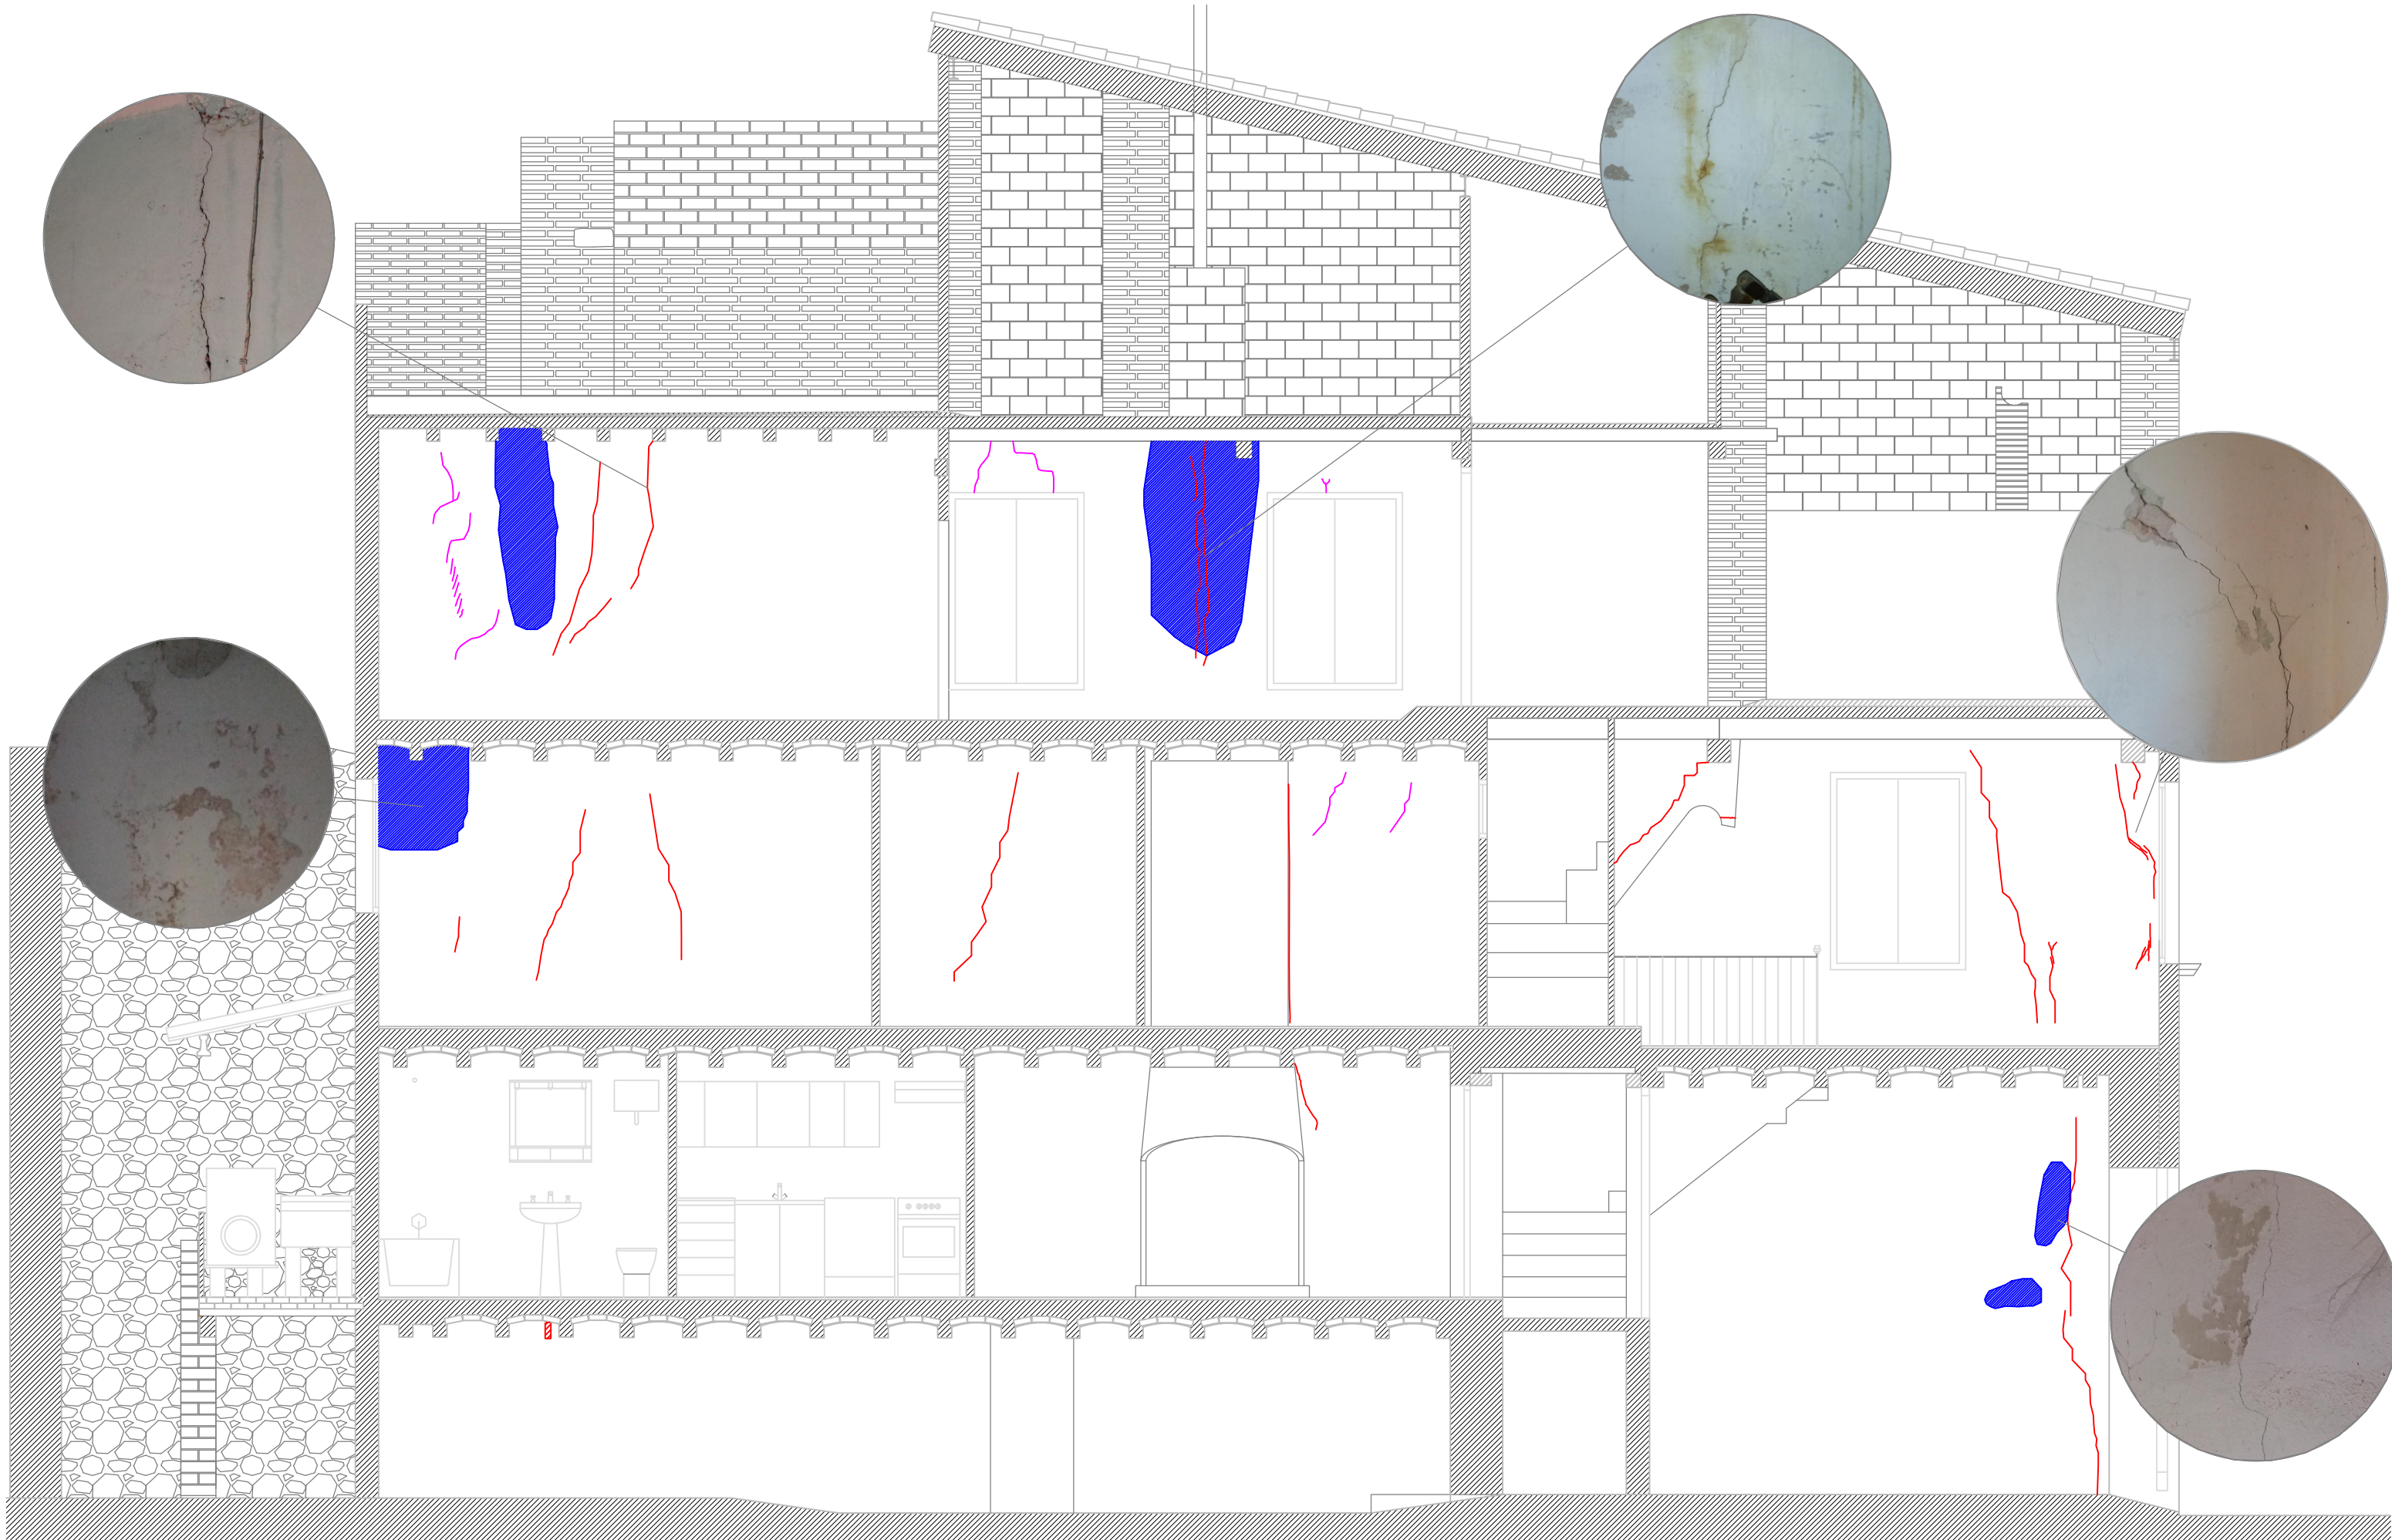
Lesions secció A-A'
